DADOS DO VEÍCULO

PLACA	FLN-4B27	MARCA / MODELO	Volkswagen Polo Highline
CHASSI	9BWZZZ377VT004251	ANO FAB / MOD	2021 / 2022
MOTOR	AZF951423	COR	Prata Reflex
QUILOMETRAGEM	38.450 km	COMBUSTÍVEL	Flex
SITUAÇÃO CHASSI	Em circulação	No LAUDO	C-2024-00892

VISTORIA CONCIERGE - MECÂNICA E ELÉTRICO

CONCLUSÃO E PARECER DO ESPECIALISTA

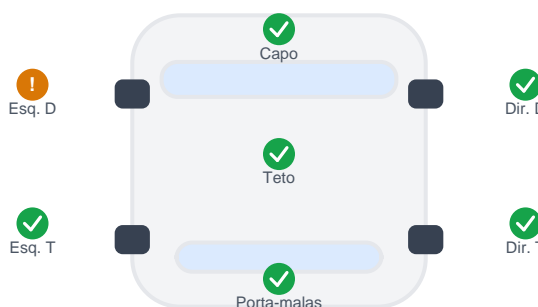
MAPA DE INSPEÇÃO - VISTA SUPERIOR

OBSERVAÇÕES: Lateral esquerda com leve espessamento de tinta na porta dianteira. Indica possível reparo anterior.

✓	Capo	98 µm
✓	Para-choque dianteiro	112 µm
!	Porta dianteira esquerda	178 µm - indicativo de repintura
✓	Porta traseira esquerda	104 µm
✓	Porta dianteira direita	96 µm
✓	Porta traseira direita	101 µm
✓	Para-lama dianteiro esquerdo	108 µm
✓	Para-lama dianteiro direito	95 µm
✓	Lateral esquerda (soleira)	102 µm
✓	Lateral direita (soleira)	99 µm
✓	Tampa traseira (porta-malas)	107 µm
✓	Para-choque traseiro	115 µm
✓	Teto	103 µm

- Porta dianteira esquerda com espessamento de tinta (178 um), indicando reparo anterior. Recomenda-se verificar com o vendedor o histórico do ocorrido.
- Divergência de hodômetro: base externa registrou 36.900 km em dez/2024; hodômetro atual marca 38.450 km. Diferença compatível com uso, porém deve ser questionada.
- Recall 23M-001 ativo para a faixa de chassis deste veículo. Verificar com concessionária VW.
